Restauration du Marchas

**REUNION RIVERAINS
LE 17 NOVEMBRE 2021**

**DIAGNOSTIC
PRECONISATIONS - Stade AVP**

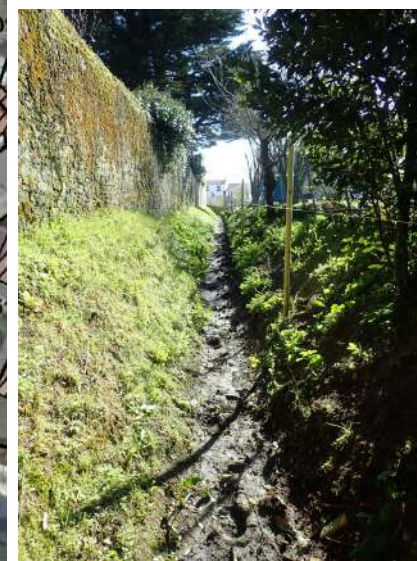
Vue depuis le coude 90° vers l'amont

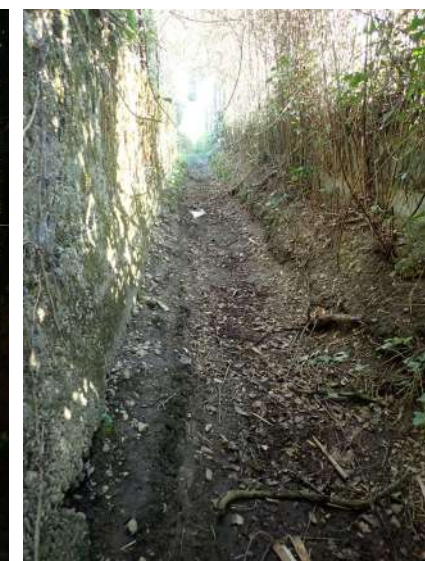
Vue depuis la buse aval vers le coude 90°

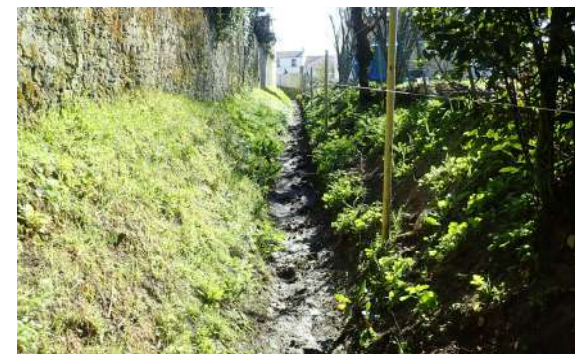
Berges abruptes
Curage du fond et Limons (SEGMENT AMONT)

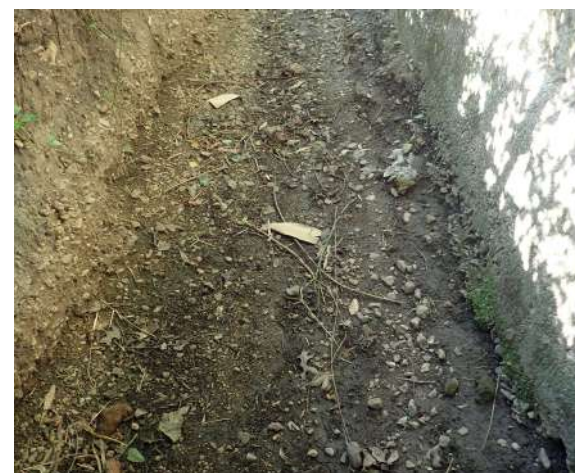
Granulométrie graviers
déchaussement – sous cavement (SEGMENT AVAL)

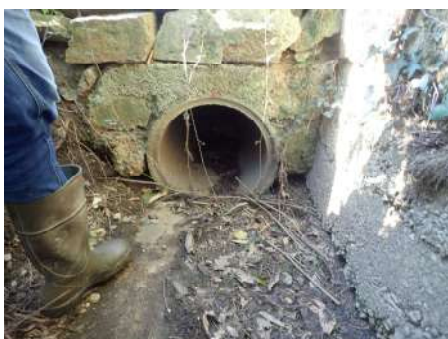
<p>HYDROLOGIE HYDRAULIQUE</p>	<p>Forte contribution des réseaux d'eau pluviales entrainant des épisodes de débordement sur une parcelle riveraine - Pas de constat de débordement en aval sauf en cas de défaut d'entretien des busages Débit retour 2 ans : 400-820 l/s Débit capable du Ø500 mm : environ 525 l/s Débit retour 10 ans : 660-1270 l/s Débit capable critique du ruisseau : environ 700 l/s Débit de retour 30 ans : 1300 -1670 l/s Débit capable moyen du ruisseau : environ 1100 l/s Insuffisance des réseaux aval a capter les pluies supérieures au retour 2 ans Profil en travers le plus contraignant qui peut capter la décennale Potentiel surcharge des réseaux en amont</p>

Busage Ø500 mm en aval

Remplacement du $\varnothing 500$ actuel en $\varnothing 600$

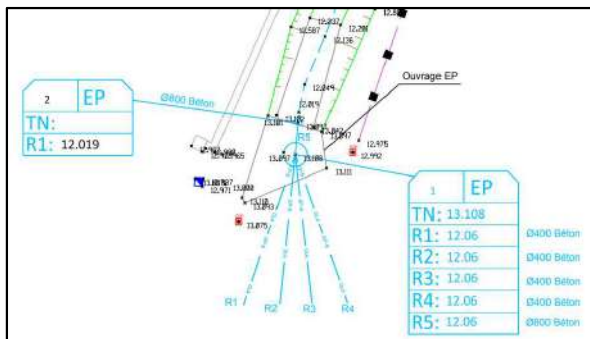
Les 5 busages en amont de l'écoulement

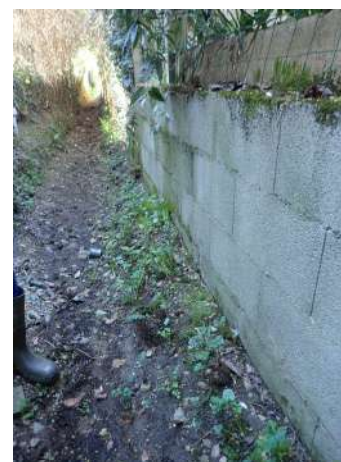
Le mur restauré en RD après le coude
